CONTREPLAQUÉ FILMÉ 100% PEUPLIER

CONTREPLAQUÉ FILMÉ 100% EUCALYPTUS

CONTREPLAQUÉ FILMÉ TOUT BOULEAU

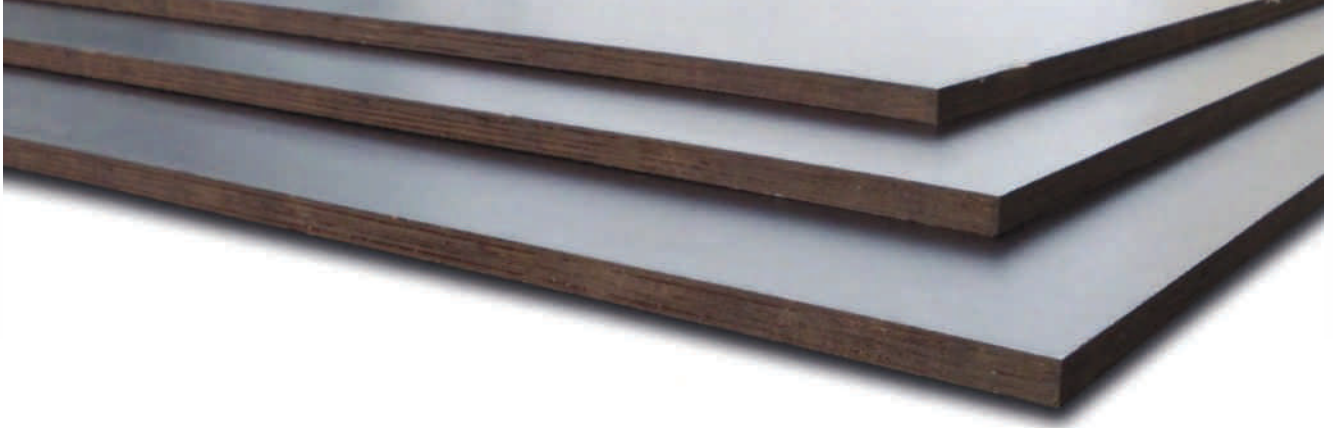
Contreplaqué filmé lisse 2 faces, entrée de gamme, destiné exclusivement au coffrage.

Le contreplaqué 100 % Peuplier filmé est un panneau revêtu d'un film phénolique lisse de couleur brun sur les deux faces. Le contreplaqué de base est constitué de plis croisés en Peuplier, avec des faces en choix BB/BB (Choix III réparé - EN 635-2). Sa densité est de 500 kg/m³ (+/-10 %).

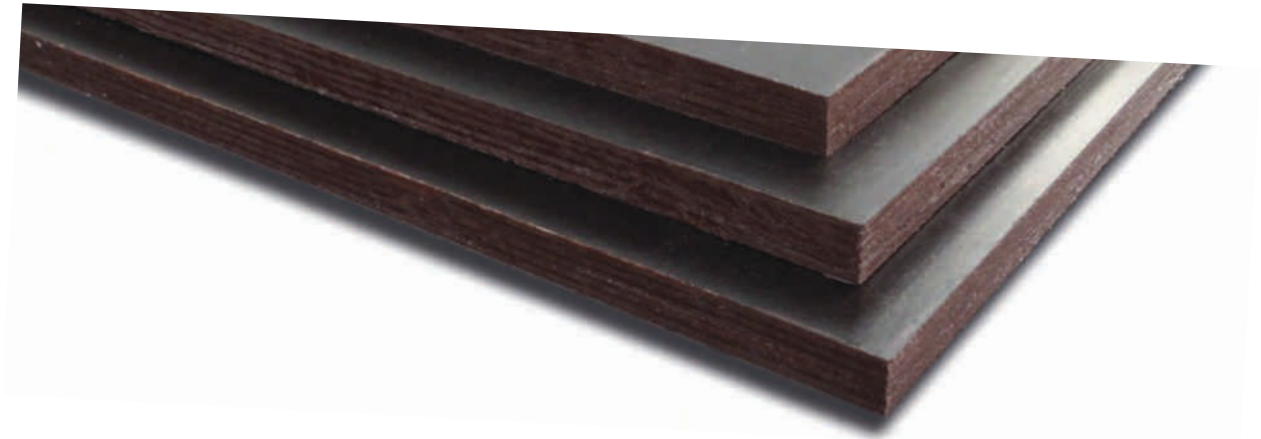
Contreplaqué filmé lisse 2 faces, gamme intermédiaire, destiné au coffrage.

Le contreplaqué 100 % Eucalyptus filmé est un panneau revêtu d'un film phénolique lisse de couleur brun sur les deux faces. Le contreplaqué de base est constitué de plis croisés en Eucalyptus, avec des faces en choix BB/BB (Choix III réparé - EN 635-2). Sa densité est de 600 kg/m³ (+/-10 %).
